『電気協同研究』第76巻第2号

架空送電設備の劣化対応技術

令和2年5月25日
一般社団法人 電気協同研究会

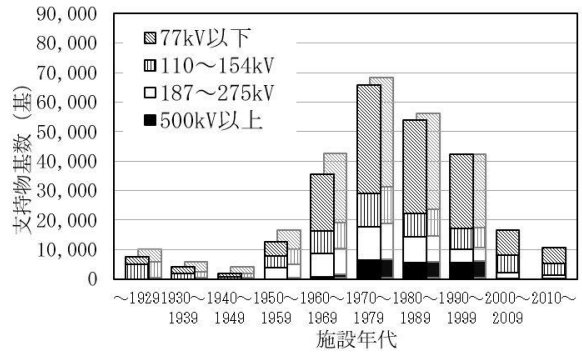
図1 電圧別支持物基数施設年代の経年推移 (前面：今回調査，背面：電協研60巻第1号)

劣化対応技術を調査するにあたり、現状の設備実態と顕在化している劣化・異常事象を把握することが重要であるため、過去の文献にて調査された設備量と現在の設備量を比較し、設備更新の変遷および高経年化状況を解説している。また、昨今の電力需給状況を踏まえ、今後架空送電設備の劣化対応技術に求められる課題を考察している。

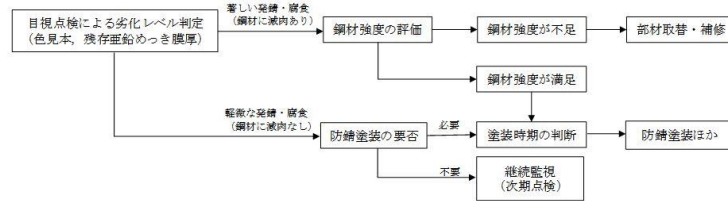
発錆・腐食した部材は、減肉量を考慮した残存強度で部材強度が満足するかどうか判定する。所要強度を満足しない部材は補修や取り替えを実施する。経年による発錆・腐食では急激に減肉することはないため、巡視・点検などで劣化状態を把握しながら塗装時期を見極める必

要がある。各電力会社では色見本をもとに目視点検(地上・塔上・空撮画像)からめっき残存量や発錆程度を推定し、部材の所要強度を満足する場合、塗装要否判定および塗装計画へ反映(優先順位の決定)をしている。また、電磁膜厚計により残存めっき厚を定量的に評価し、塗装計画策定の一助とする場合もある。

図3 報告書記載内容例(部材の発錆・腐食の対応フロー)

(1) 鉄塔鋼材の発錆・腐食 (図1)

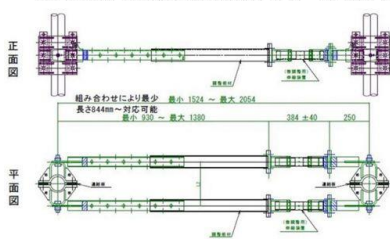
50mmピッチの長さ調節部と調節可能なターンバックル部および主柱材に取り付けるバンド（取付バンド）で構成される部材取替装置を用いる。

第5-2-19図 部材取替装置構成図⁷⁾

装置構成図および主要部品を第5-2-19～20図に示す。

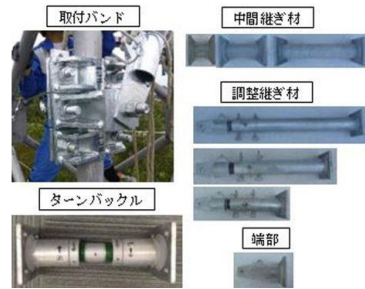
第5-2-20図 部材取替装置の主要部品⁷⁾

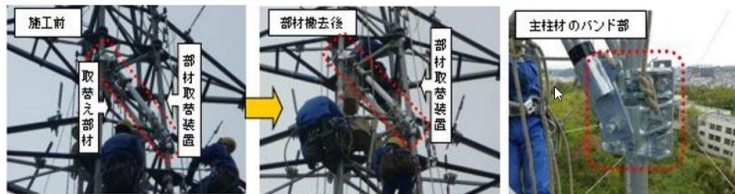
- ①取り替える部材付近の主柱材に取付バンドを取り付ける。
- ②ターンバックルで長さ調整を行い、部材取替装置の本体を取り付ける。
- ③部材取替装置を設置後、部材を取り替える。
- ④取り付けと逆の手順で部材取替装置を撤去する。

第5-2-21図 小規模鉄塔の部材取替装置による部材取替状況⁷⁾

取り替える部材を挟み込むように部材取替装置を配置し、部材を取り替える。なお、装置を水平に設置する際、取付バンドを各主柱材に1個取り付けるが、第5-2-21図のように斜材に沿って斜めに取り付ける場合は上下の滑り荷重に耐えるため、3個連続して取り付ける必要がある。

部材取替状況を第5-2-21図に示す。

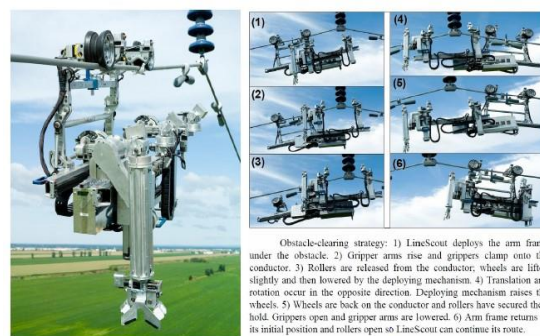
図6 多機能型ロボット (LineScout) の外観
[The figure reprinted with permission from CIGRE, ©2018]
